## 1. はじめに

2011年3月11日に起こった東北地方太平洋沖地震M=9.0は、東北地方・北関東の広範囲に大津波の被害をもたらし、原発事故（人災）を誘発させた。私は、4月3-5日、27-29日の延べ6日間現地に行き惨状をつぶさに見てきた。ここでは、報道であまり論じられていない以下の6項目に絞って論評することにした。

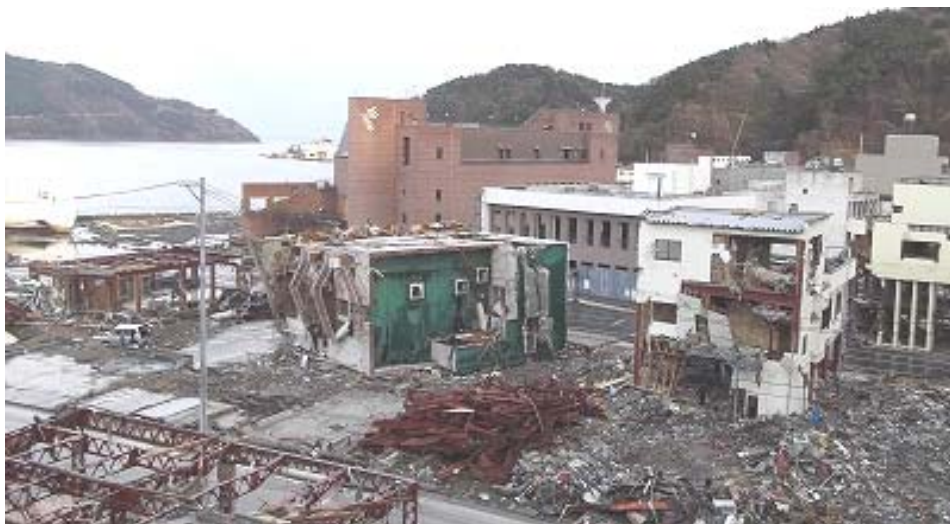
P1 中央に横転RC建物、右側にS造建物被害、女川撮影場所の高台まで浸水

波により、三陸海岸の湾岸地域（写真1）のみならず宮城県南部や福島県棟の割合直線形状の沿岸地域でも、全壊や流失という壊滅的な被害をこうむった。また石油タンク破損による地震火災も発生した（気仙沼）。

骨組みだけが残って、壁、床、天井の材がすべて流されたものが多かった(写真1)。

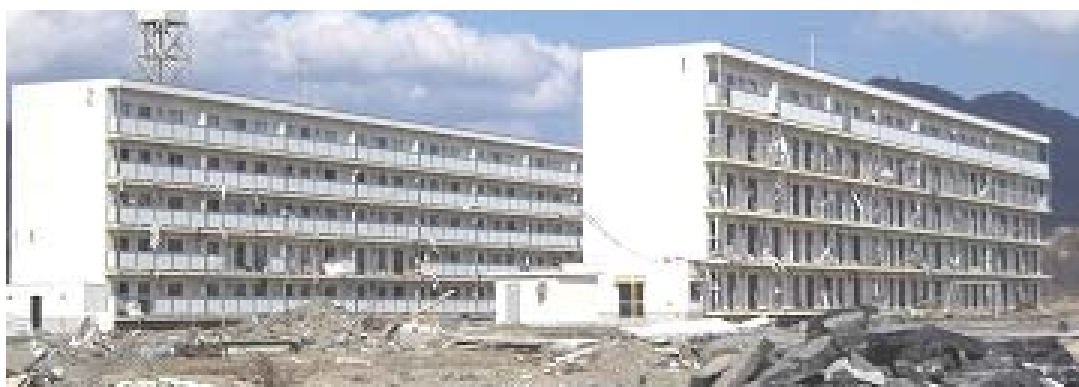
波力エネルギーの減少ということであれば、建築物もまたその機能を担っている。並列二棟のRCアパートにおいて、海に面した棟は防波堤のように機能し、奥の棟は直接の波力を受けていないように見える（写真2）。

P2 RC5階建てアパート、4階まで被害、手前棟の被害が顕著、手前右側が海岸、陸前高田

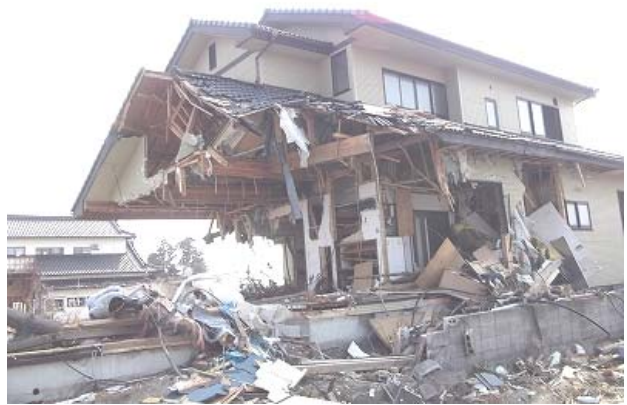
津波による構造物の破壊には、①直接波力で破壊、②漂流物を介しての破壊、③（家屋）浮遊しての破壊、がある。ここでは、恐らく①のケースと思われる被害（写真3）を紹介する。津波による浸水高さは1階天井ほどであり、多分押し波の水圧なのであろうか、家屋の部分的破壊が著しい。なお、金沢大村田氏によれば、浸水高さが低い場合、悉皆調査によると基礎と土台ががっちり連結されている建物は割合原型を留めていたとのことである。

P3 木造家屋の被害、左側が海岸、名取

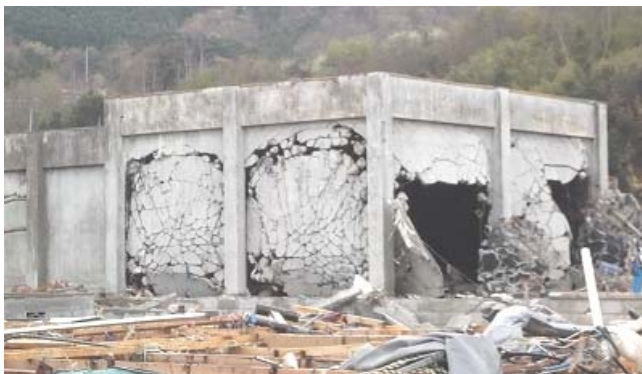
P4 無窓のRC 倉庫、壁の被害、手前左側が海岸、女川

第一には、波力そのもので壊れていたものがあつた。女川にある無窓の倉庫（写真4）の壁が、あたかも網入りガラスの破損のように屋内に向かって細かくひび割れ、その圧力変動を受けたかのように側面壁が外に向かって破損していた。無窓ゆえに水圧が継続して載荷し、屋内の圧力が急上昇したのであろう。

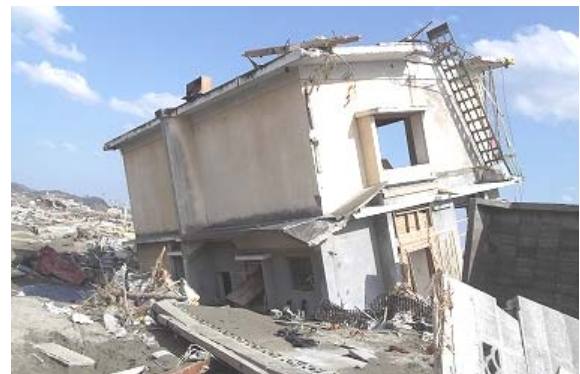
P5 RC2F 建建物傾斜、名取

第二には、陸前高田や女川地区で割合小さな RC 構造物は傾斜、横転、（天地）反転のものがあつた。建物傾斜（写真5）は、確かに砂地盤が洗掘された形跡があるので起こりうるものであるが、建物横転（写真1、

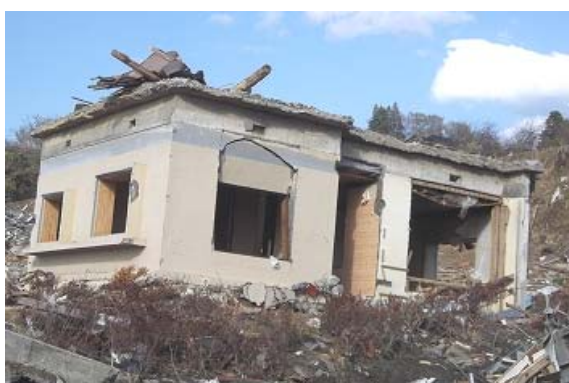
P6 天地反転のRC1F 建建物、陸前高田

6,7)には地盤変状は認められなかった。原因は、波力のみで横転したのか、水流で発生した渦によるものなのか、まったく不明である。なお、杭が引き抜かれた被害のものもあった。杭はピアノ線入りのもののようにであり、杭が接合部で杭軸に直角に切断されていた(写真7)。

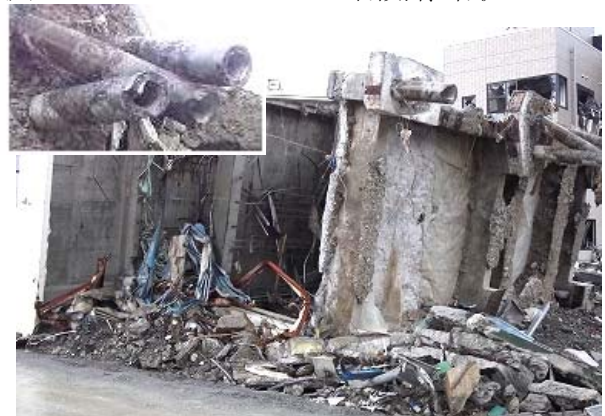
P7 横転のRC2F 建建物、くい破損、女川

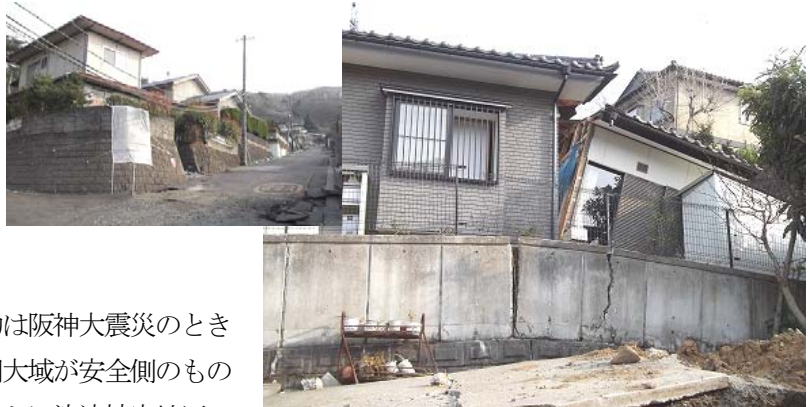
震度6や7の震動の割には、建造物は阪神大震災のときと比べて壊れていない。地震動の周期大域が安全側のものであったとの説明がなされている。確かに津波被害地区ではまったく建物は振動に対して無被害であった。しかしながら、仙台市の丘陵地では不整形性特有の被害(写真8)があり、また関東地方では広範囲に液状化の被害もあった。

P8 造成地における建物傾斜被害、仙台折立

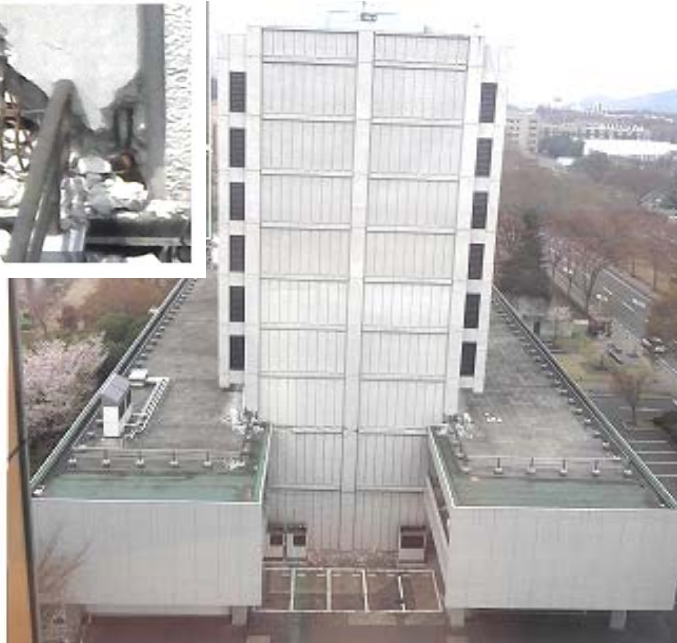
仙台青葉区にある東北大学環境棟9階建ての建物(写真9)をはじめいくつかの棟が被害を受けた。これらの建物は、(新耐震以前のもの)耐震改修されたものである。被害原因は設計法の問題であったのか、周辺地盤の不整形性による局所増幅性のものかは定かではない。

P9 SRC造建物の被害、新耐震以前のもので耐震補強したもの。柱増部拡大は写真左

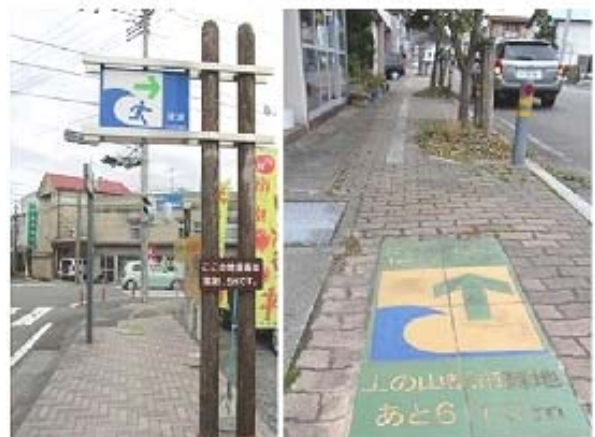
P10 避難誘導サイン被災前、南三陸町、by 青木賢人氏

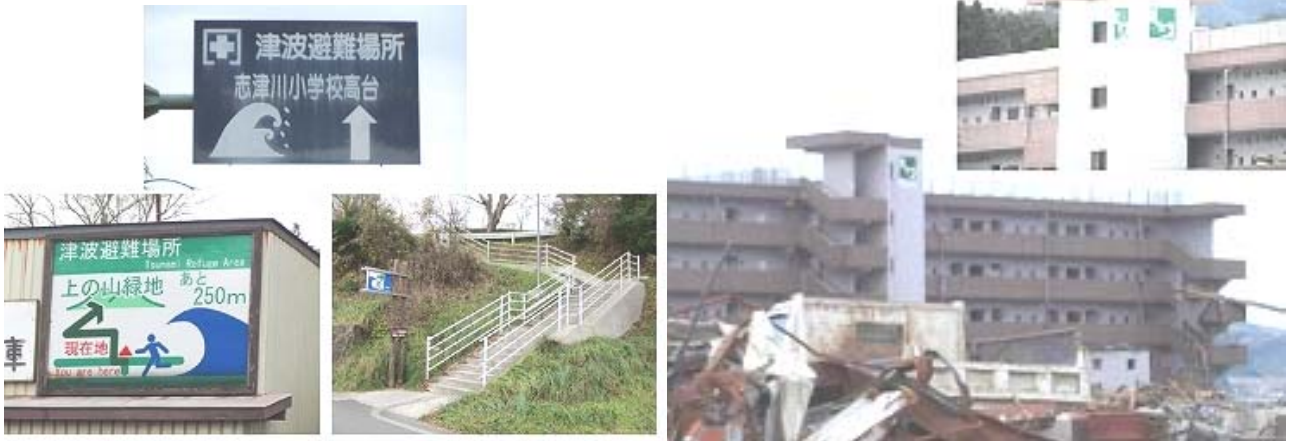
P11 避難誘導サイン被災前、南三陸町、by 青木賢人氏
